Projekttagbuch

24-0815 – Neubau EFH Müller

07.04.2026 – 11.04.2026

Wochenbericht

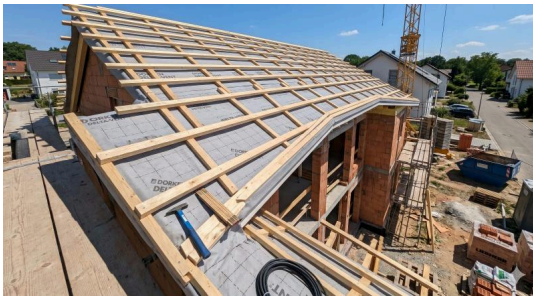
Lattung im OG-Bereich komplett fertiggestellt. Lüftungsquerschnitte kontrolliert und freigegeben.

Lattung OG komplett (ca. 90 m²), Konterlattung verlegt, Lüftung geprüft.

12 Paletten Dachsteine angeliefert und auf Dach verteilt.

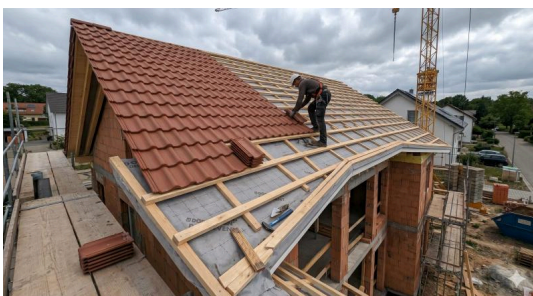
Dacheindeckung Ostseite begonnen. 45 m² mit Frankfurter Pfanne eingedeckt.

Dacheindeckung Ost: 45 m² Frankfurter Pfanne verlegt. Traufblech montiert, Schneefanggitter vorbereitet.

Dachneigung 38° statt 35° – Nachtrag angemeldet.

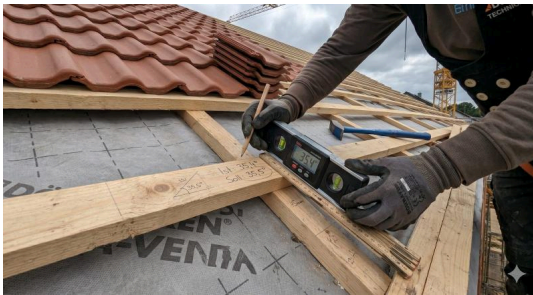
Baustellenbegehung durchgeführt. Dachneigung-Abweichung dokumentiert. Nachtrag Nr. 1 erstellt und an Auftraggeber übermittelt.

Baustellenbegehung mit BL Schmidt, Nachtrag Nr. 1 aufgesetzt, Aufmaß und Fotodoku der Dachneigung-Abweichung.

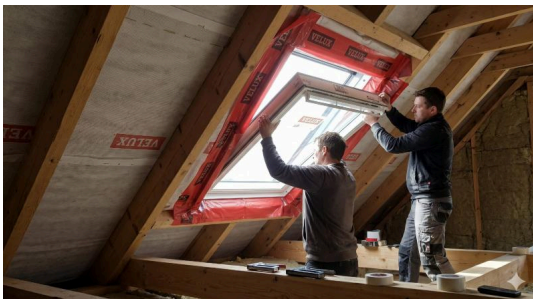
Dachfenster-Anschlüsse hergestellt. Dampfsperre und Anschlussfolien sauber verklebt.

Dachfenster-Anschlüsse (2 Stk.) komplett. Dampfsperre und Anschlussfolien fachgerecht verklebt.

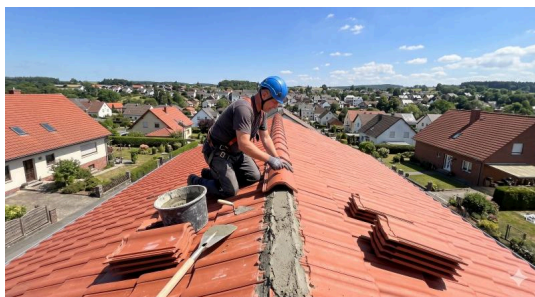
First- und Gratziegel montiert (ca. 30% der Gesamtlänge).

Firstziegel montiert (ca. 8 lfm von 24 lfm). Gratziegel Ostseite komplett.
